No. contract/order LBP/LS/003/2024; 09.01.2024  
WIM – O-05/2024

# Report on thermal imaging tests of electrical boxes

Customer: Radiolex Sp. z o.o.  
Adress: ul. Siennicka 23A, 80-758 Gdańsk

Warsaw, 25.01.2024 r.

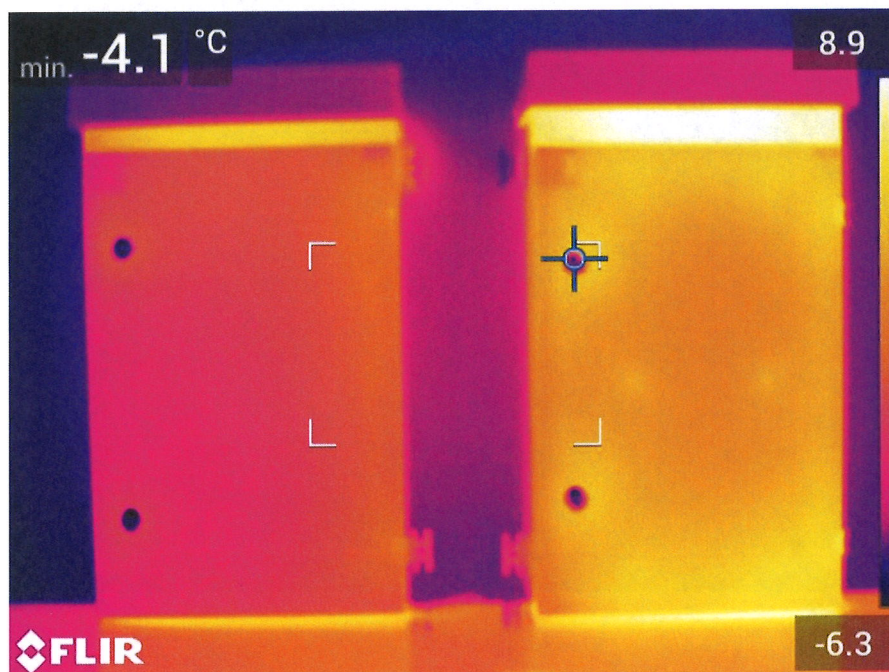
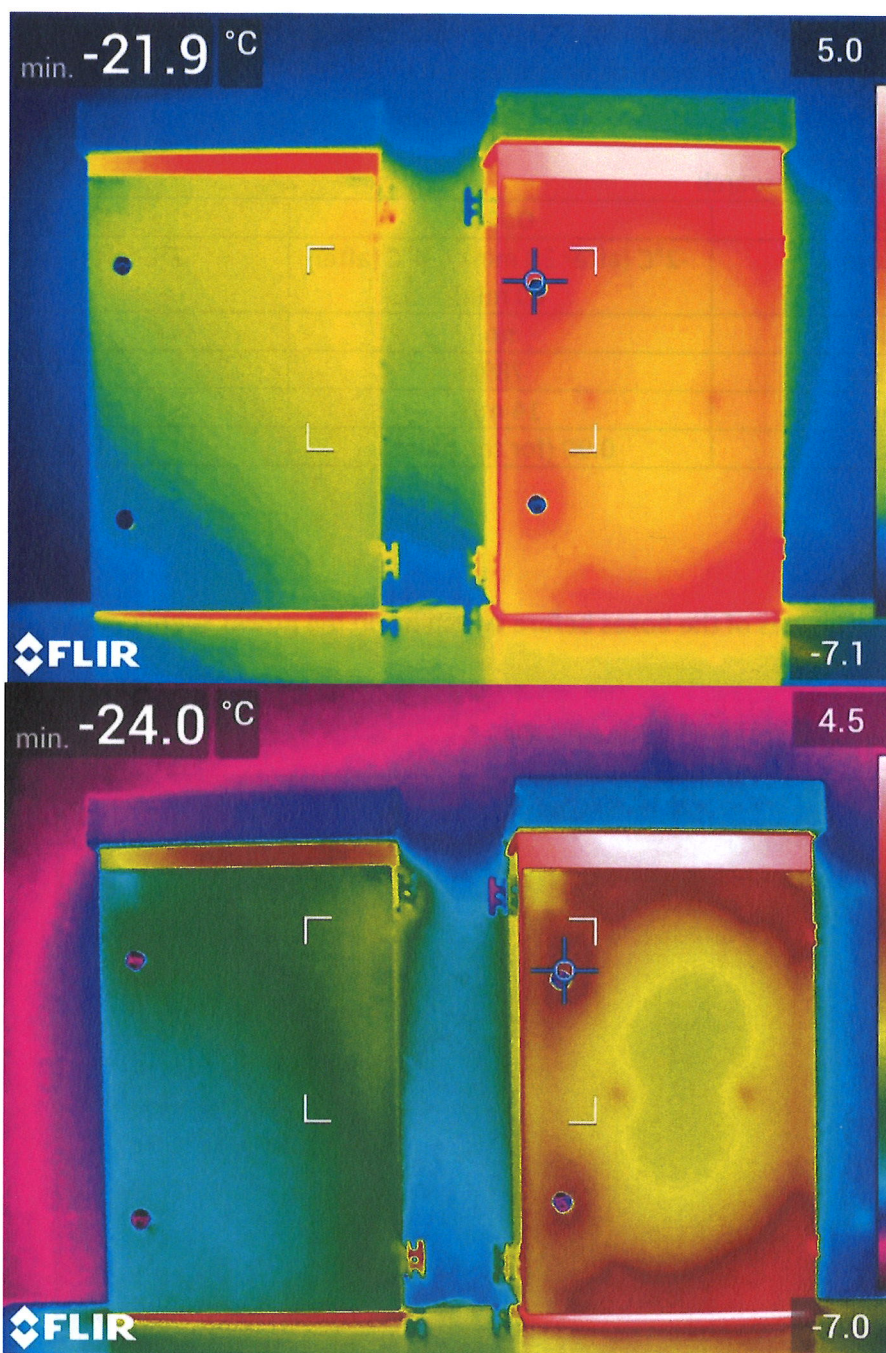
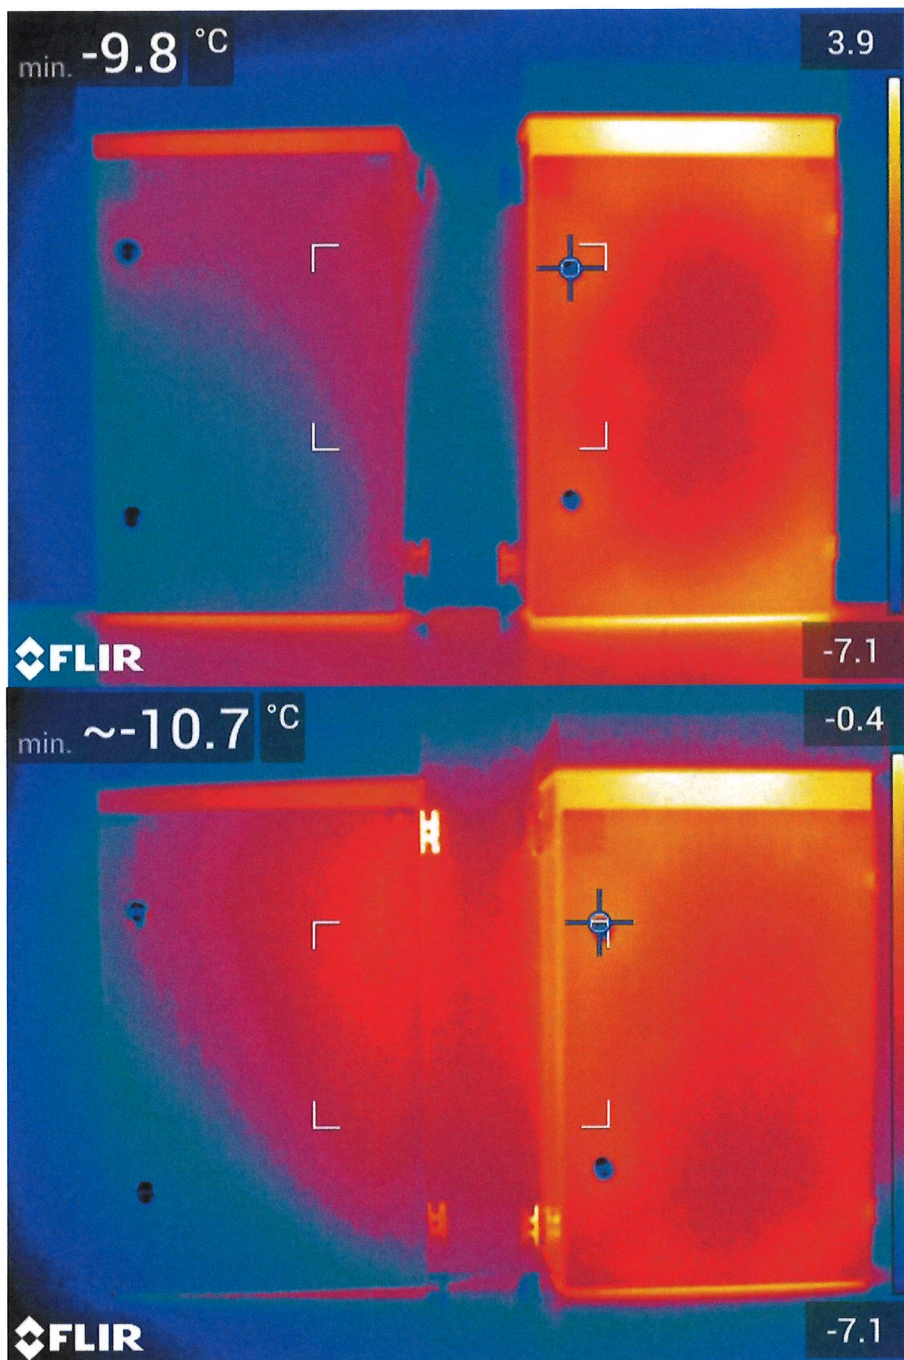
Figure 3. Thermal photos of the boxes before switching on the power supply. Left box: with thermal insulation.

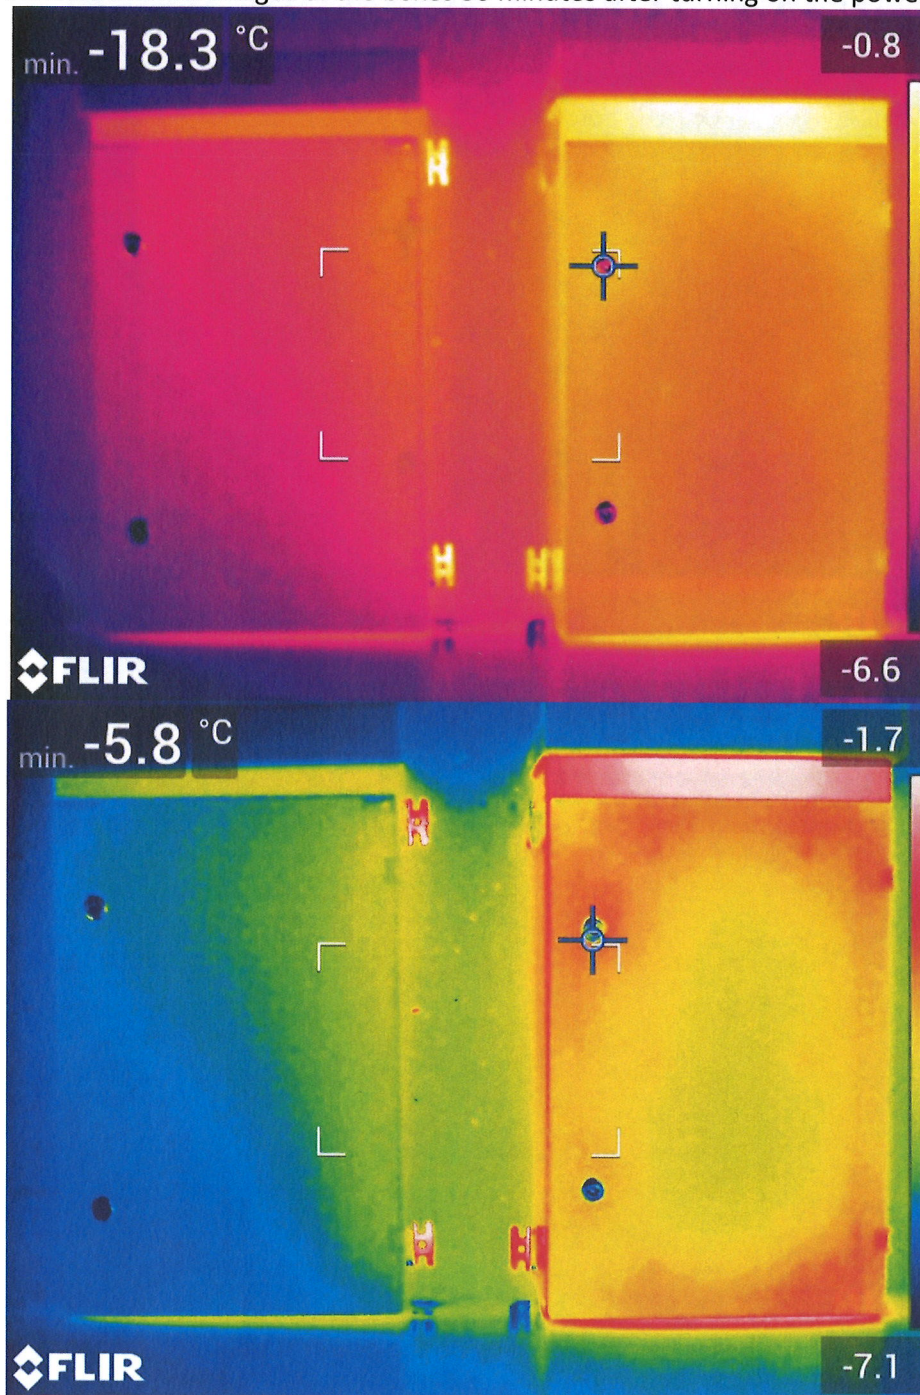
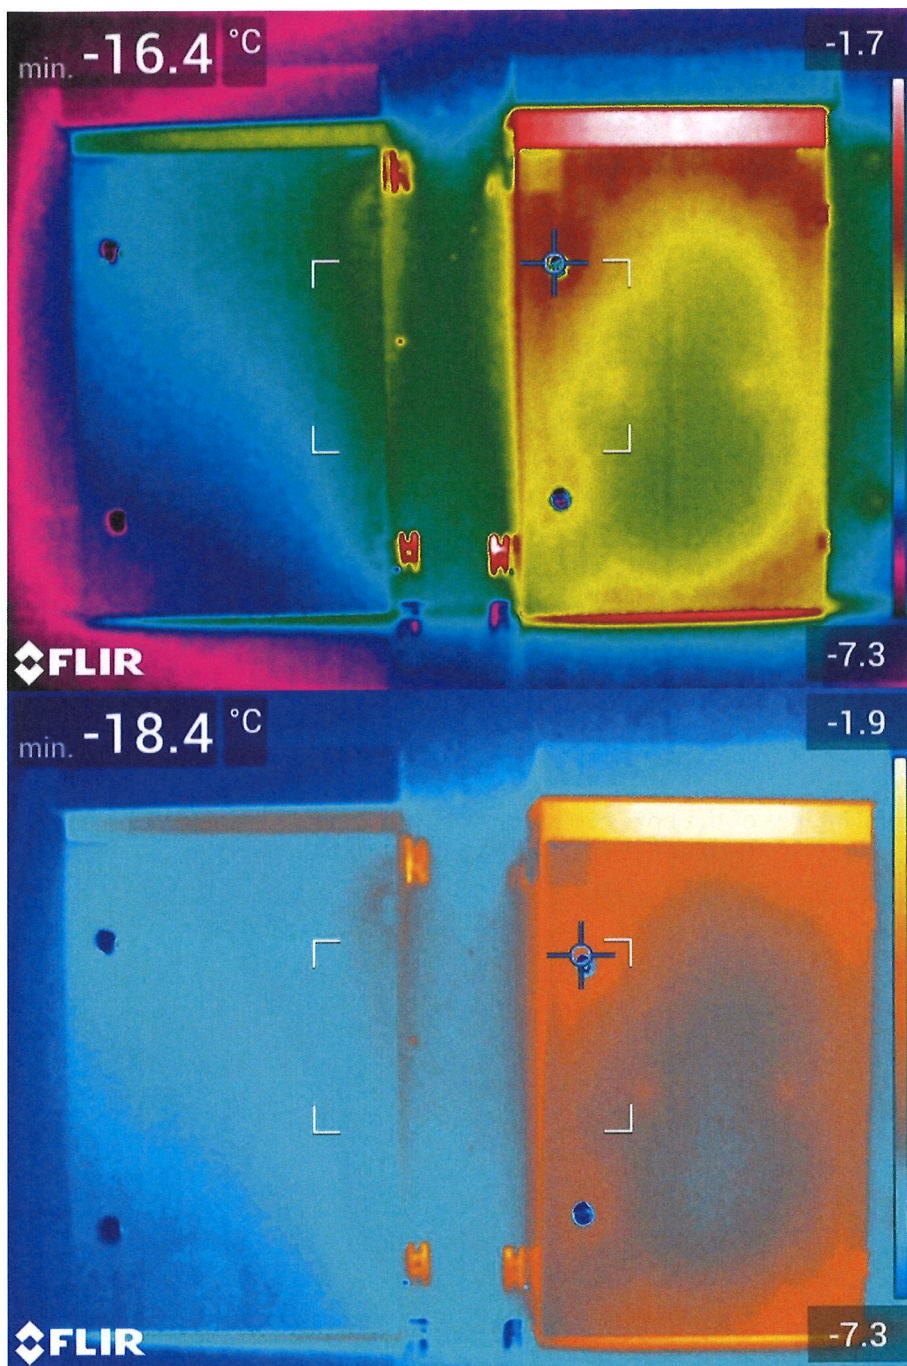
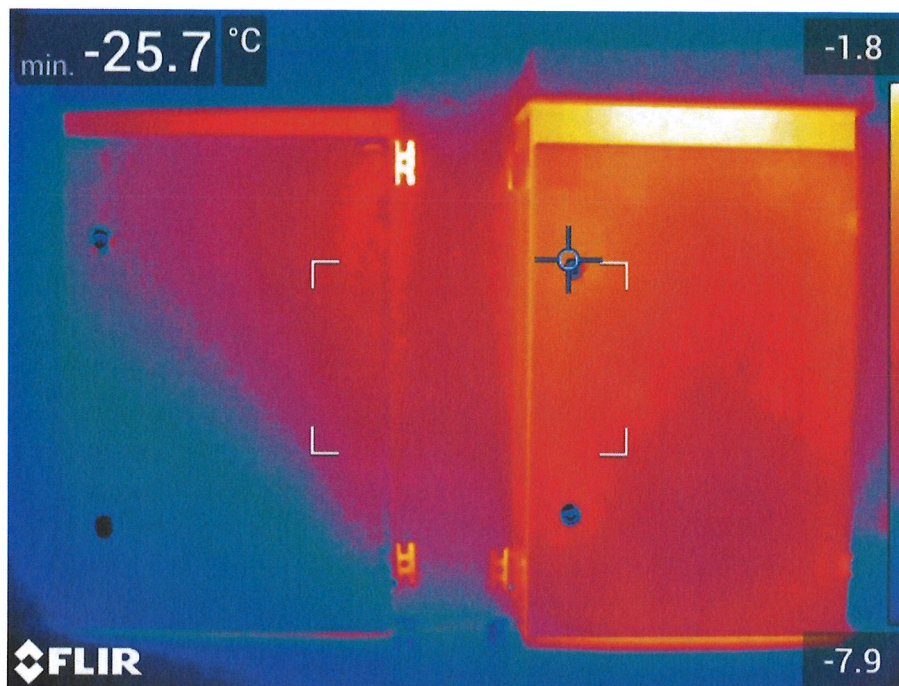
Figure 4. Thermal images of the boxes 30 minutes after turning on the power supply. Left box: with thermal insulation.

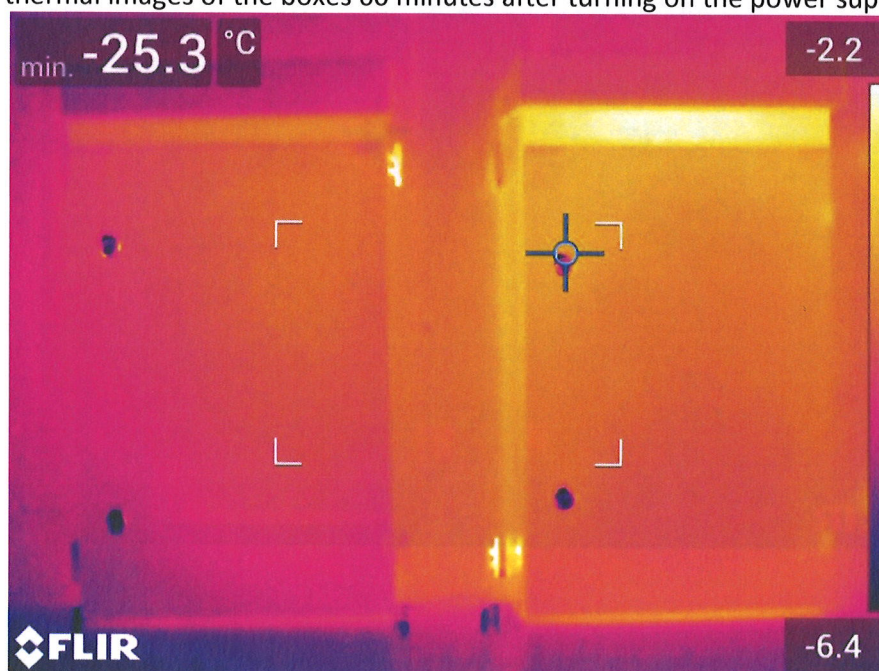
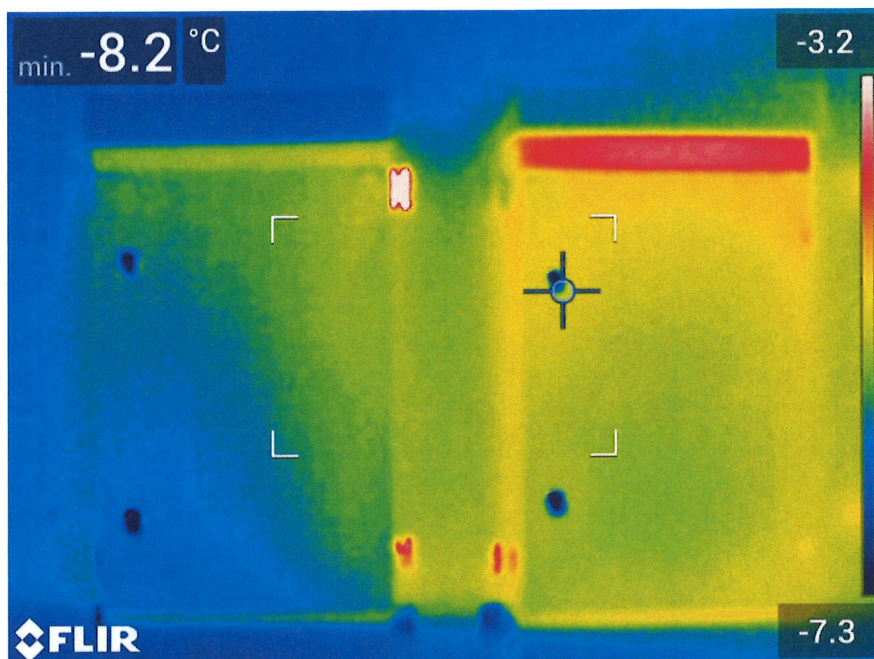
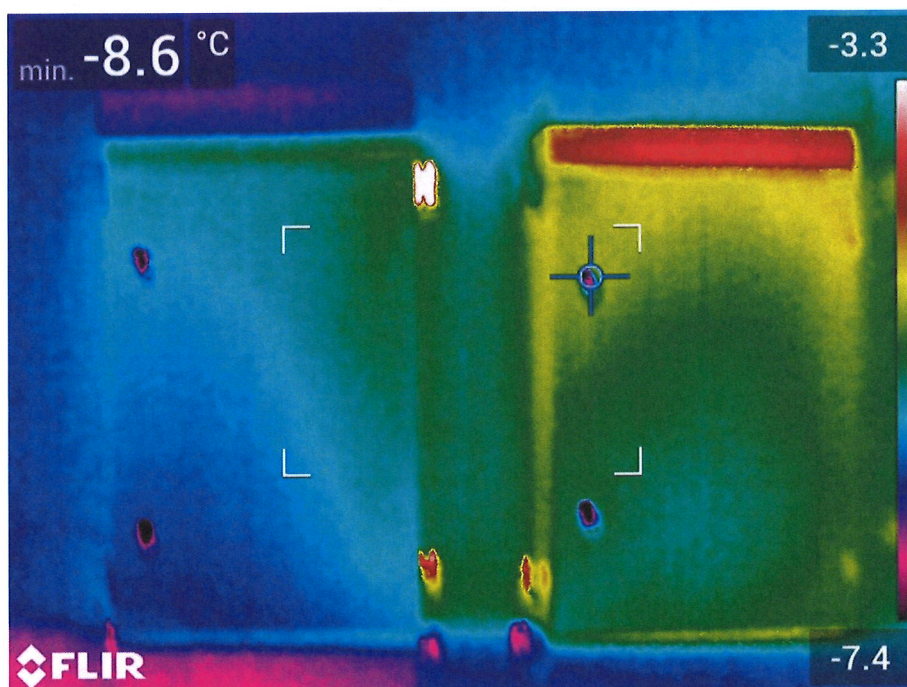
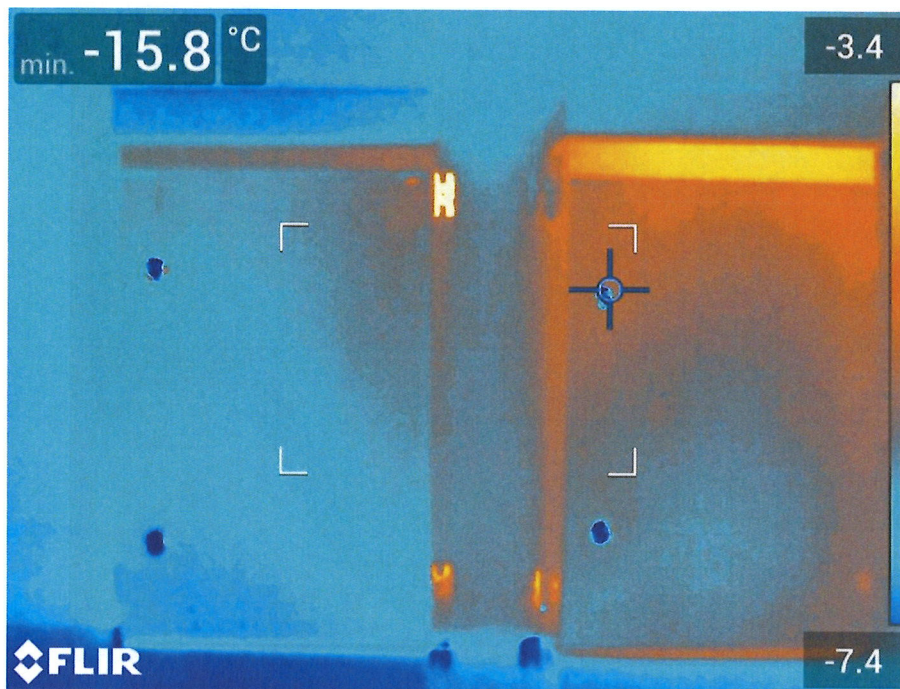
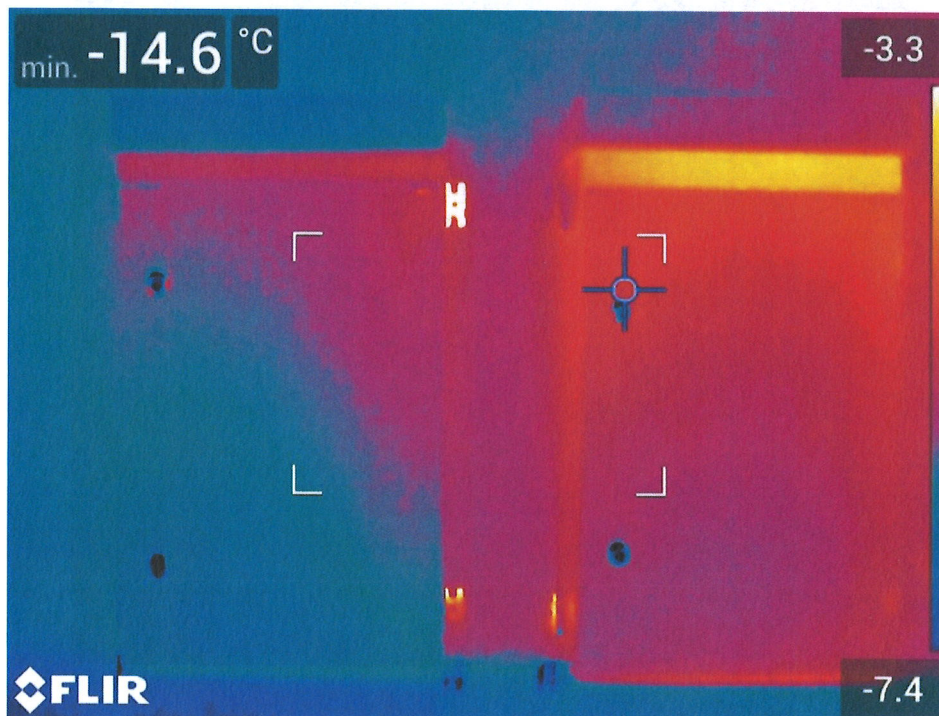
Figure 5. Thermal images of the boxes 60 minutes after turning on the power supply. Left box: with thermal insulation.

The thermal imaging photos taken show, that the left casing is better insulated with the thermal insulation (Figures 3-9). Focusing on Figure 5 (and subsequent ones):

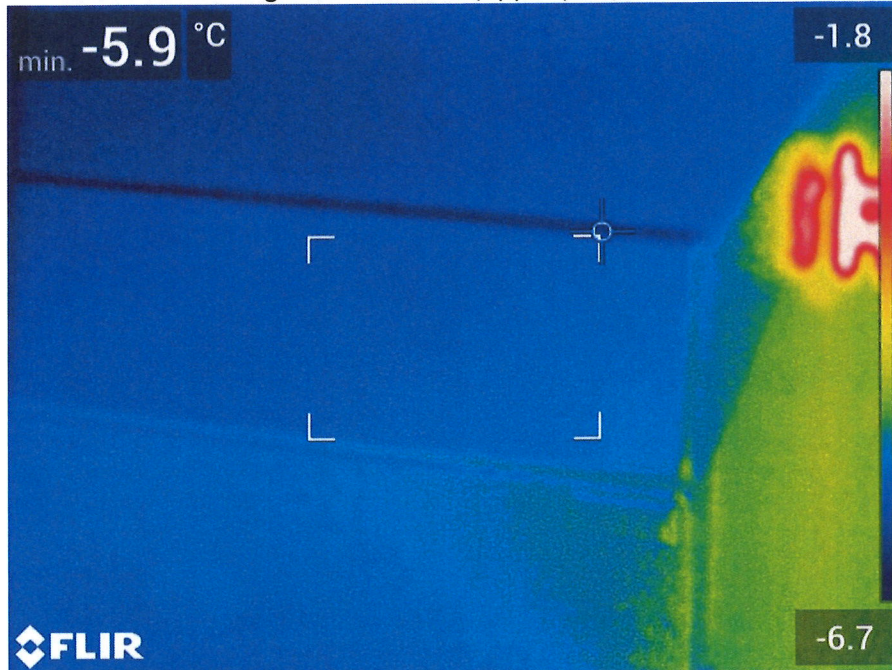
Box without thermal insulation.

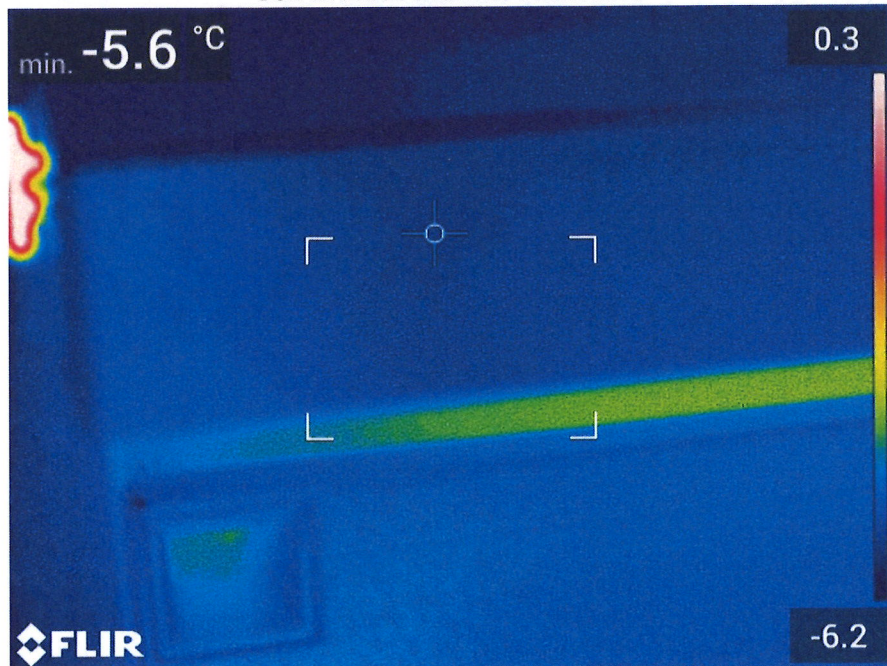
Box with thermal insulation.

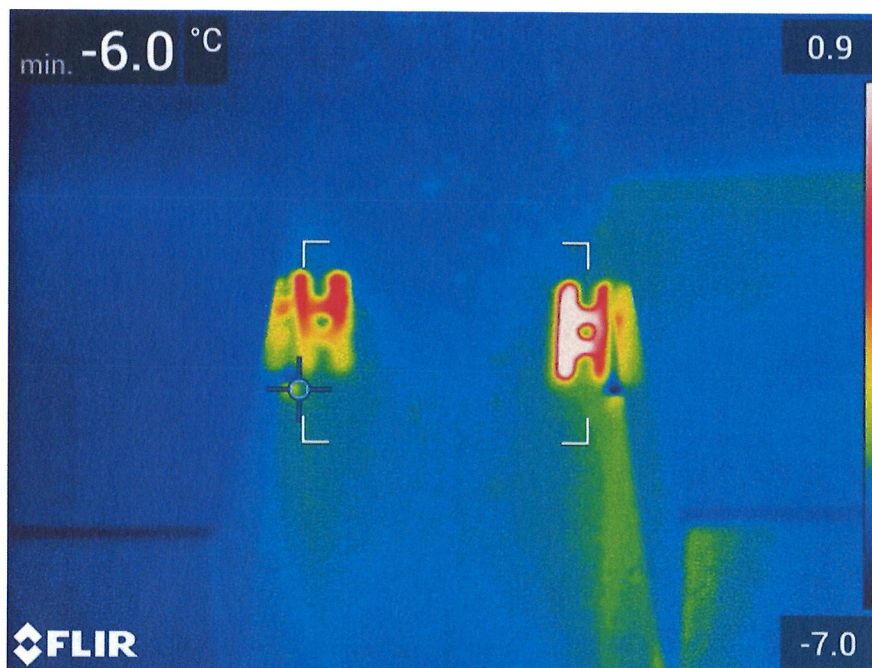
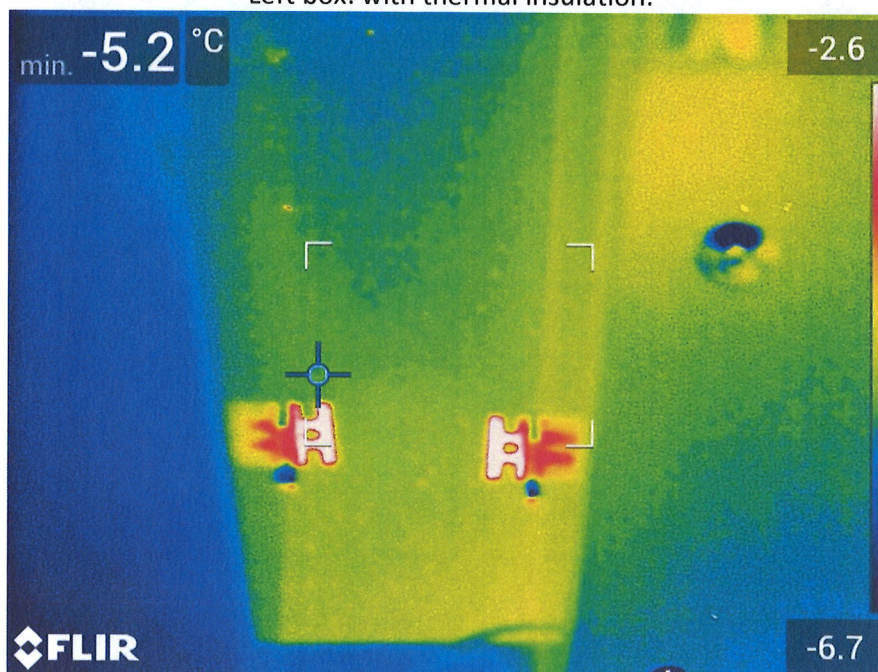
Figure 6. Thermal images of the boxes (upper part). Left box: with thermal insulation.

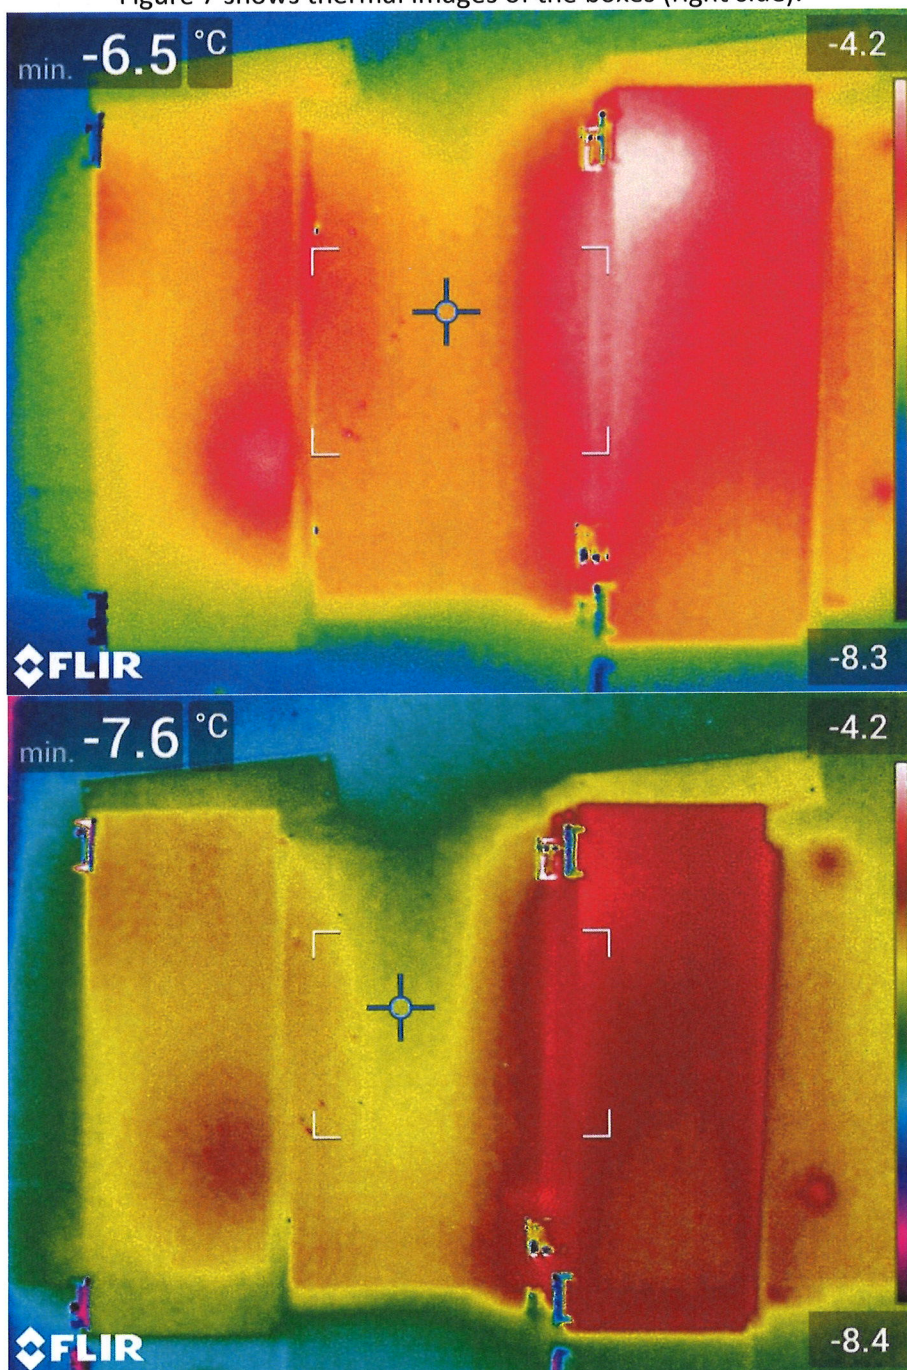
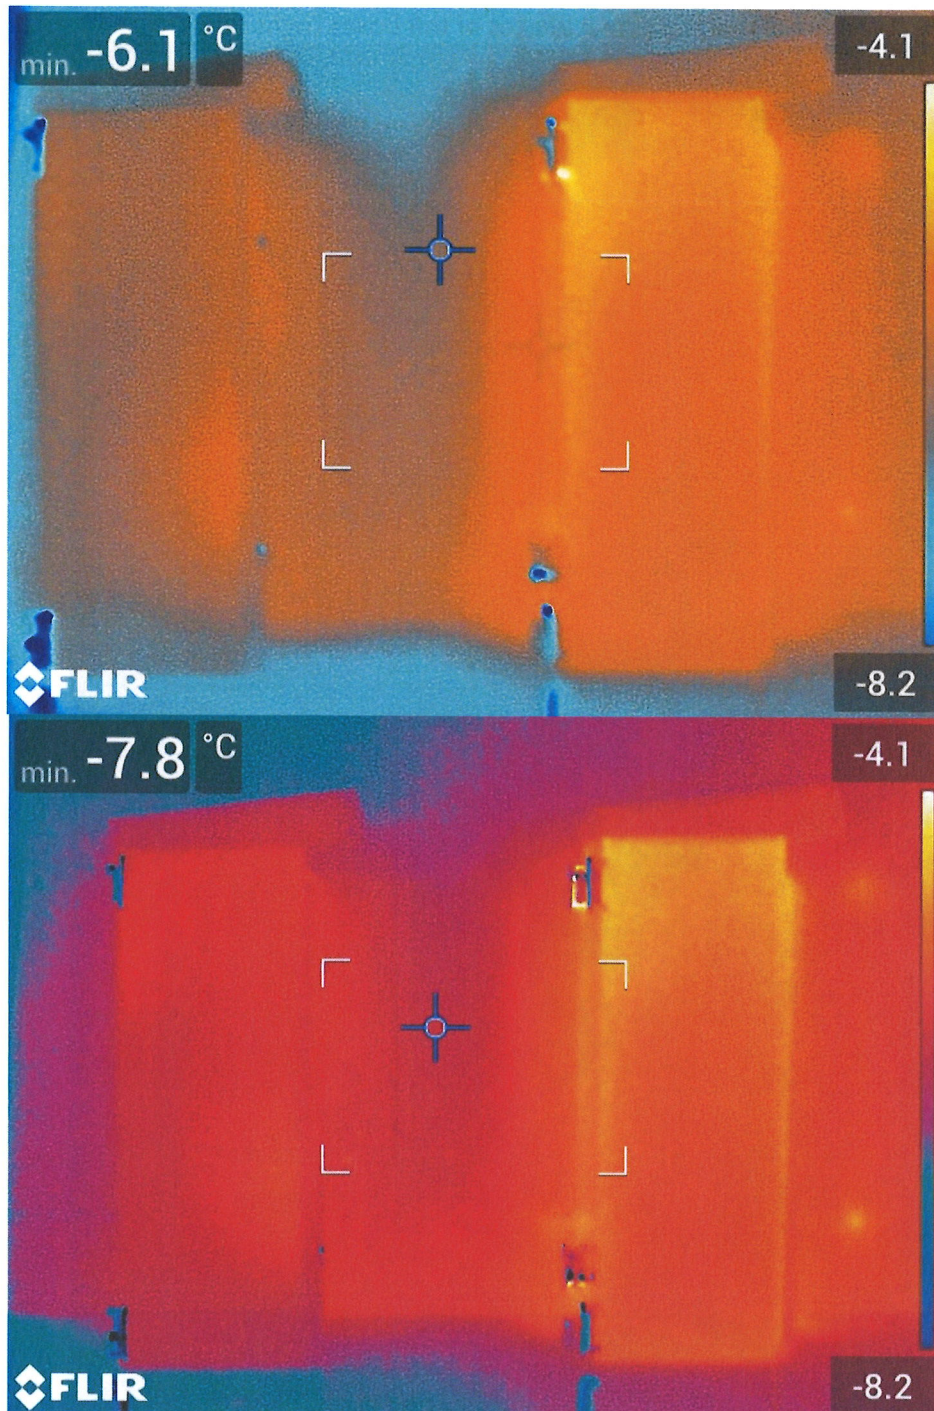
Figure 7. Thermal images of the boxes (right side). Left box: with thermal insulation.

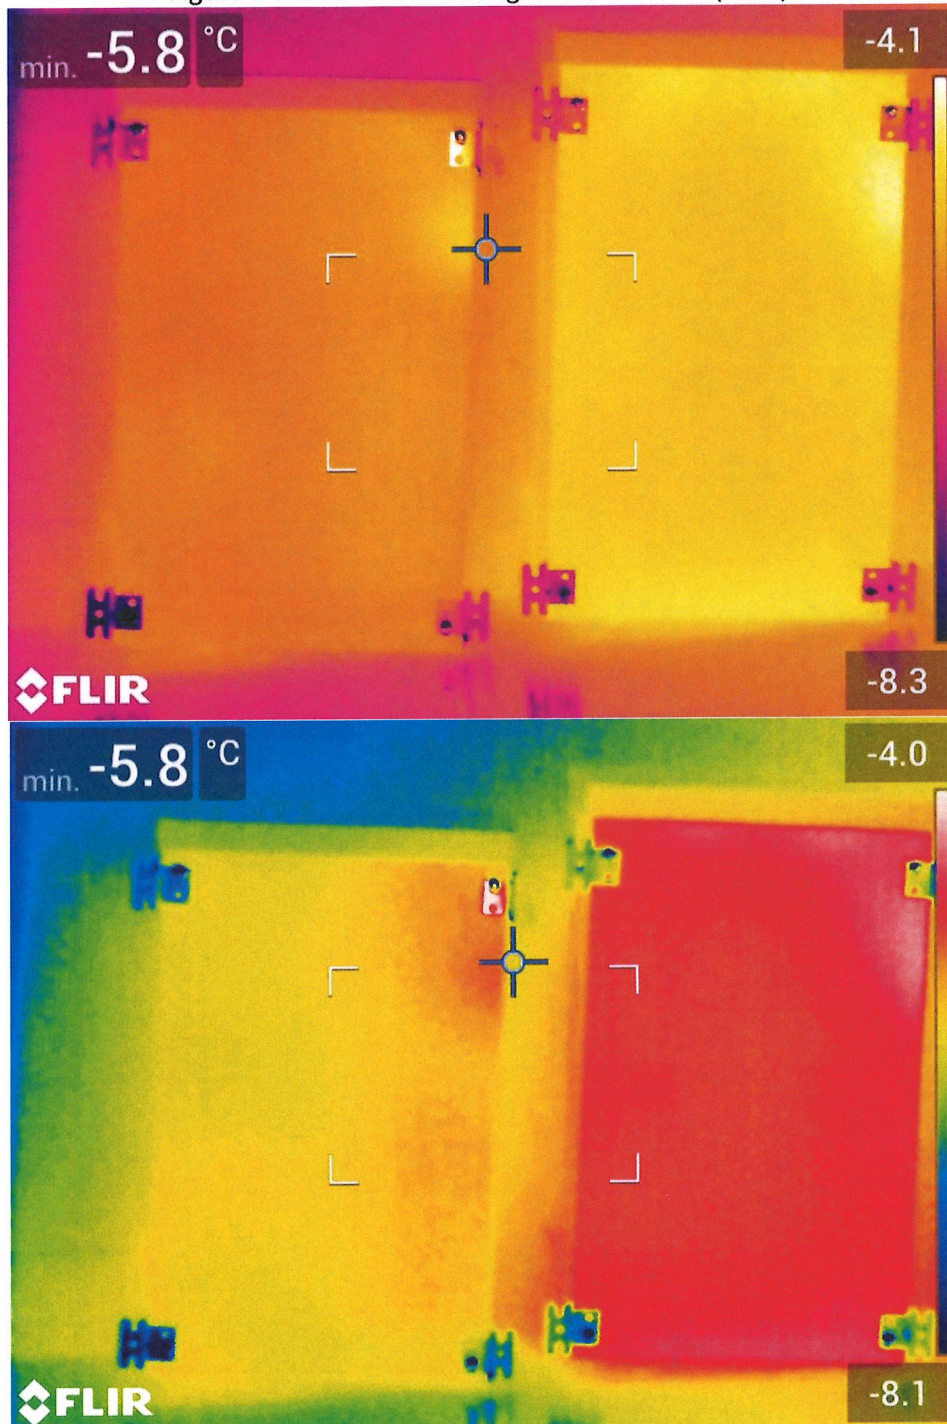
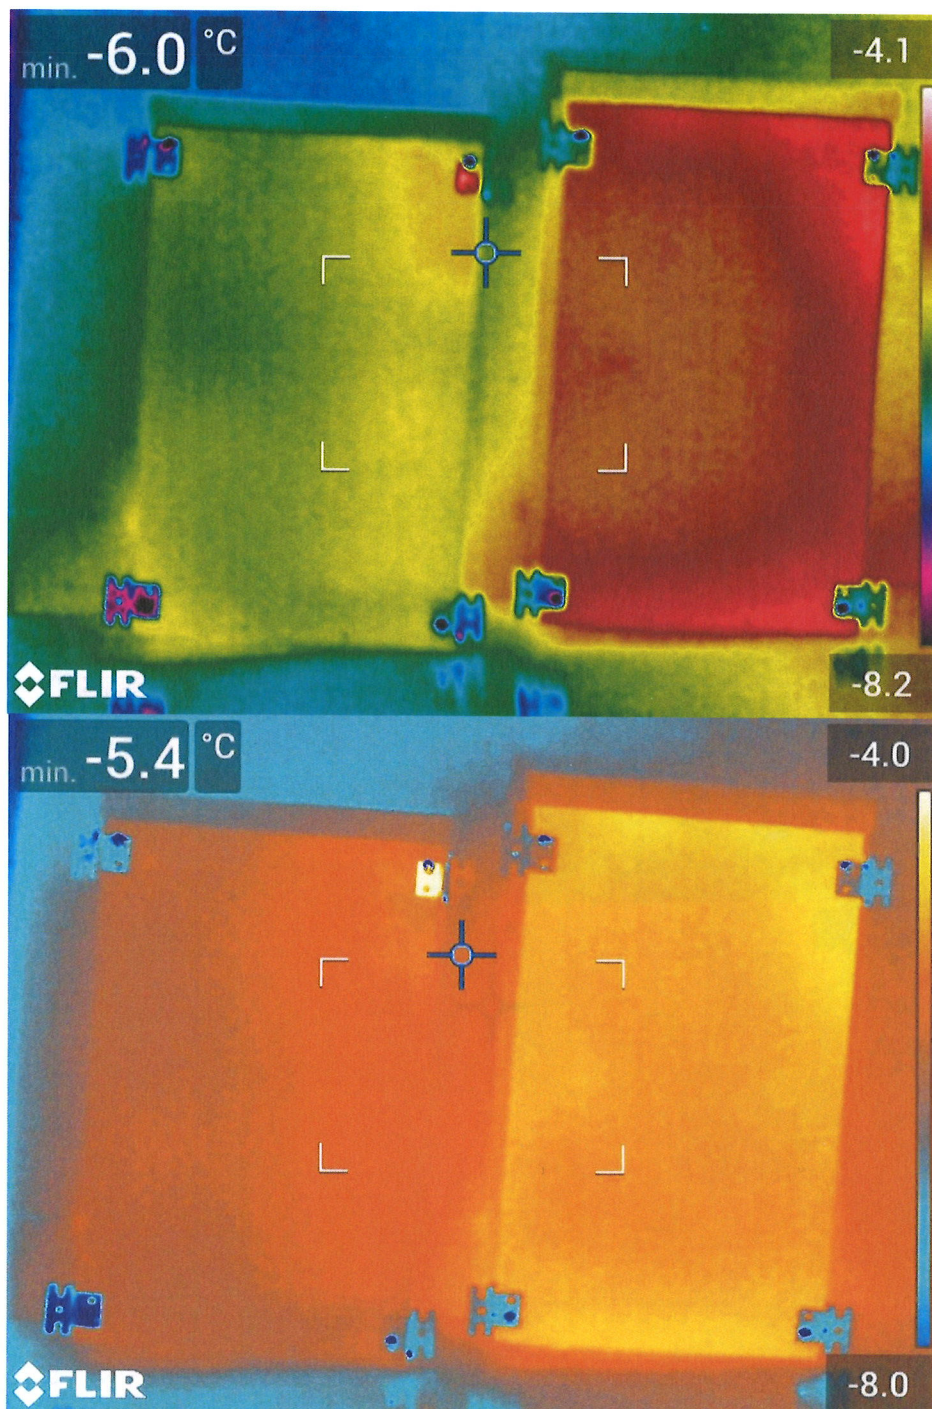
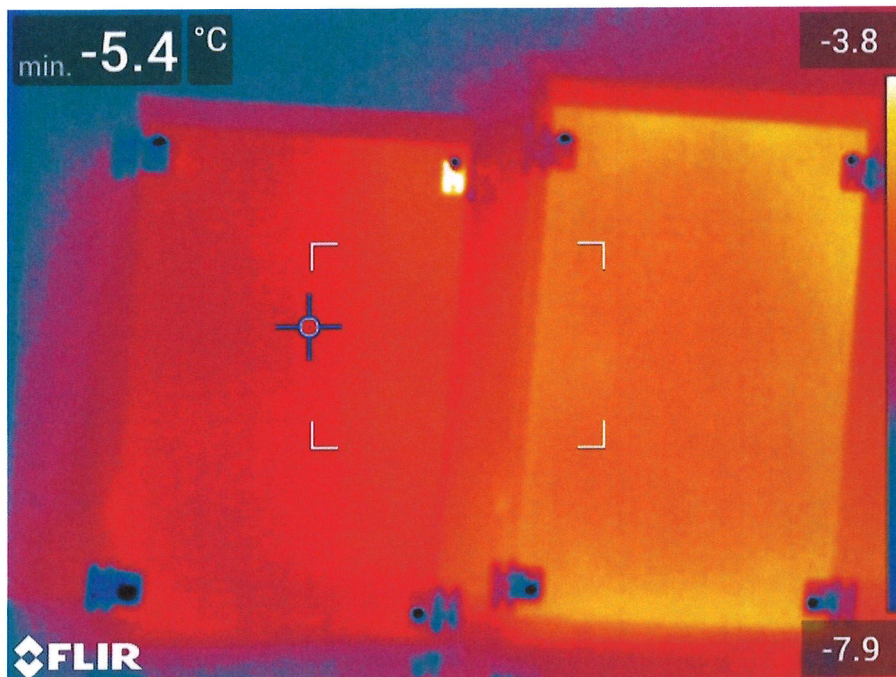
Figure 8. Thermal images of the boxes (back). Left box: with thermal insulation.

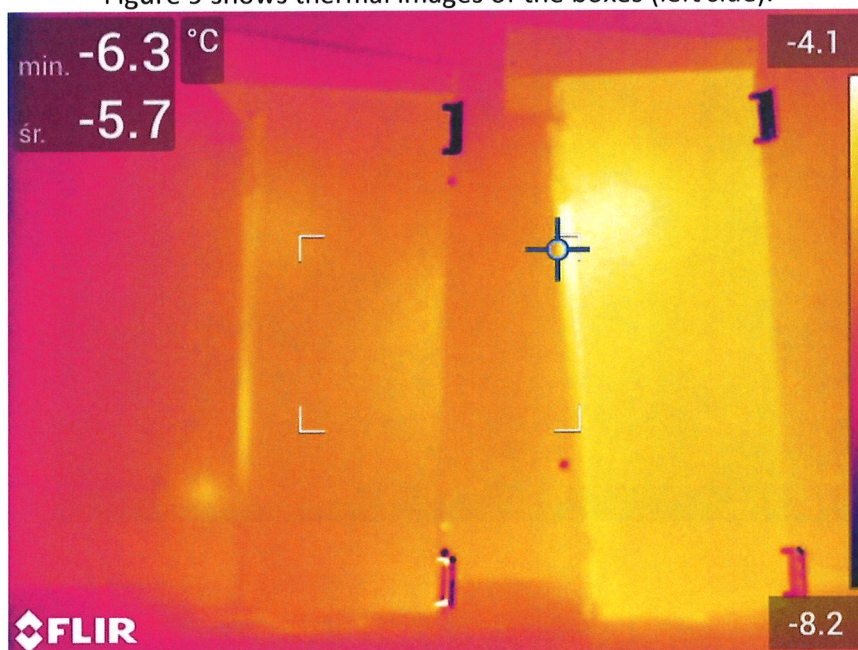
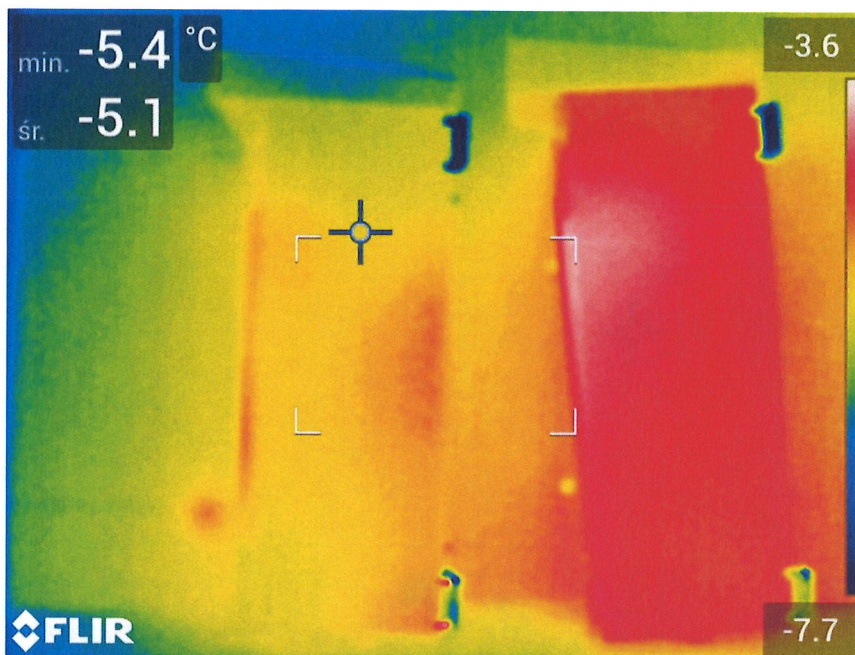
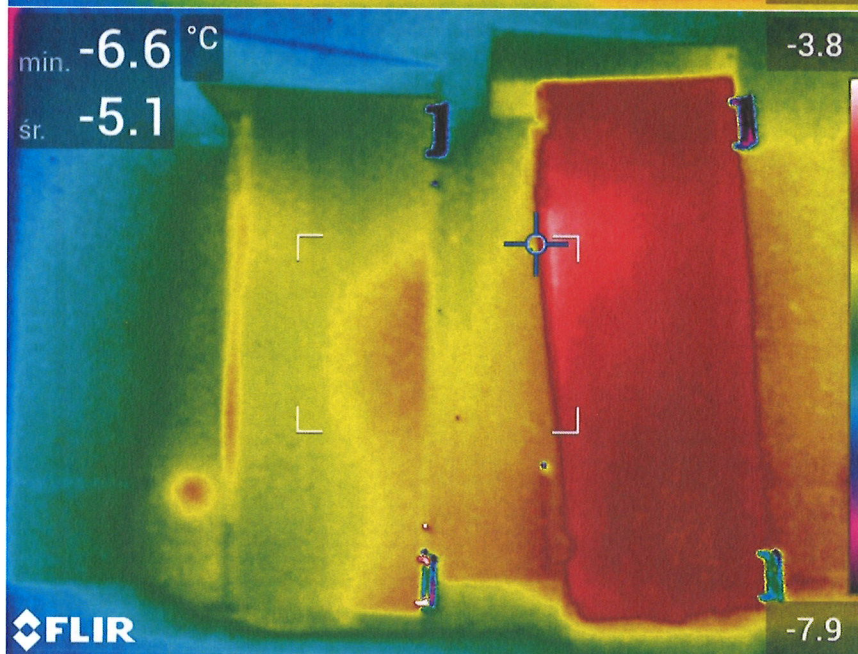
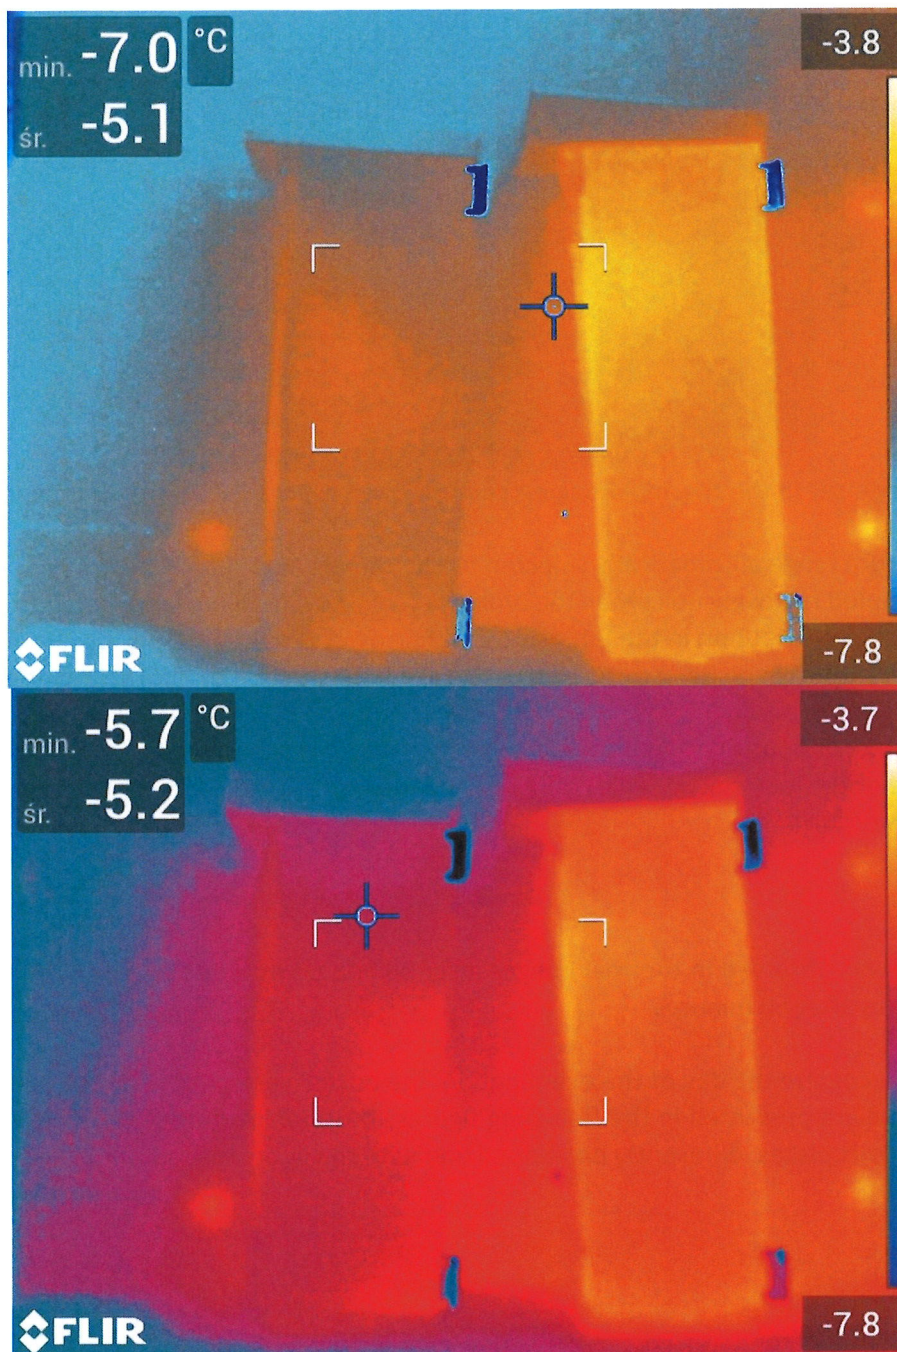
Figure 9. Thermal images of the boxes (left side). Left box: with thermal insulation.

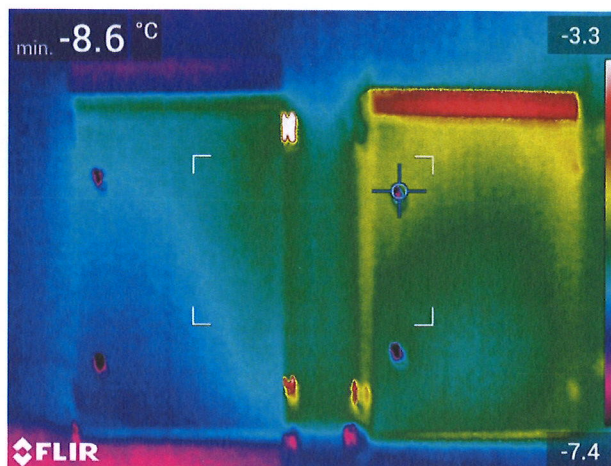
The temperature range set in the thermal imaging camera was  $-40$  to  $150^{\circ}\text{C}$ . From the example photo you can see that:

- The temperature range automatically selected by the camera was:  $-7.4$  to  $-3.3^{\circ}\text{C}$ ;
- Both boxes cooled relatively quickly as the ambient temperature decreased;
- The temperature distribution in the left box is in a narrower range  $-6$  to  $-3.5^{\circ}\text{C}$ ;
- Lower temperatures of the left box (with thermal insulation installed) indicate less heat loss and better sealing of the product;
- In the right box (without thermal insulation), an increase in temperature is observed due to the larger surface of the material between the door and the roof. This area is where the greatest heat loss and leaks occur.

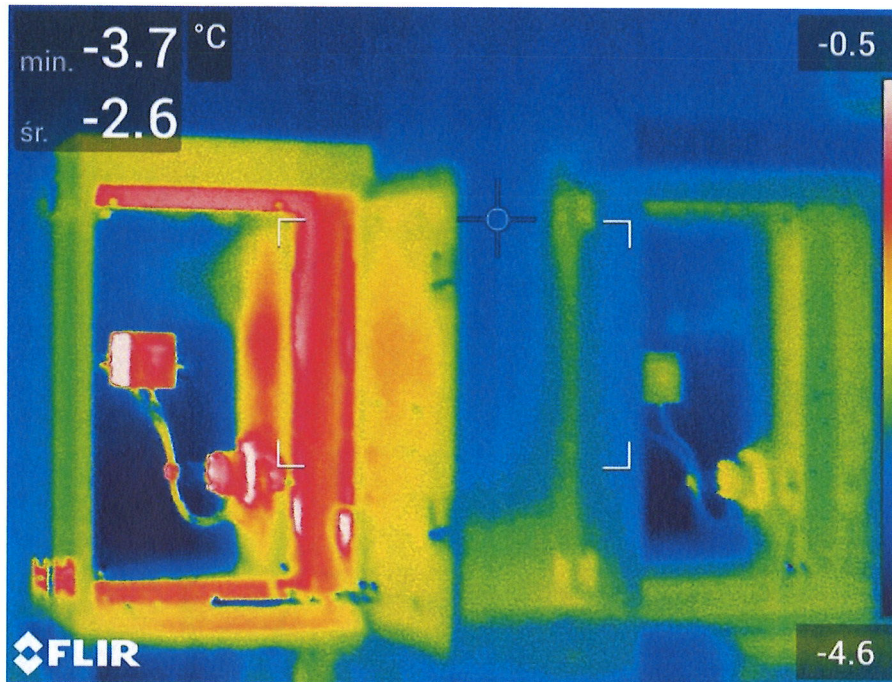
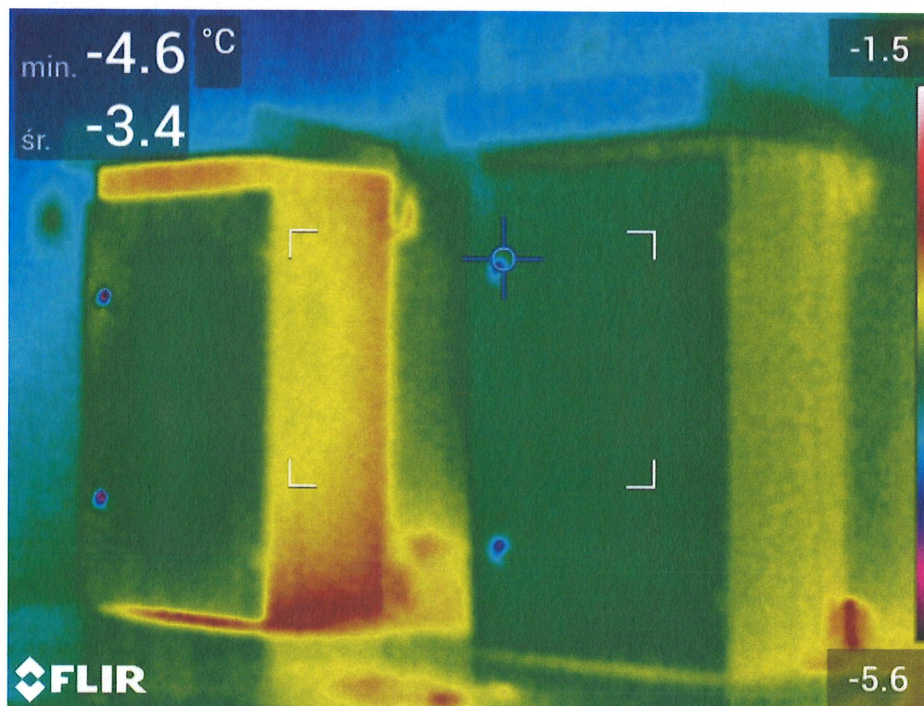
Figure 12. Thermal images of boxes with open doors.
