No. contract/order LBP/LS/003/2024; 09.01.2024  
WIM – O-05/2024

# Report on thermal imaging tests of electrical boxes

Customer: Radiolex Sp. z o.o.  
Adress: ul. Siennicka 23A, 80-758 Gdańsk

Warsaw, 25.01.2024 r.

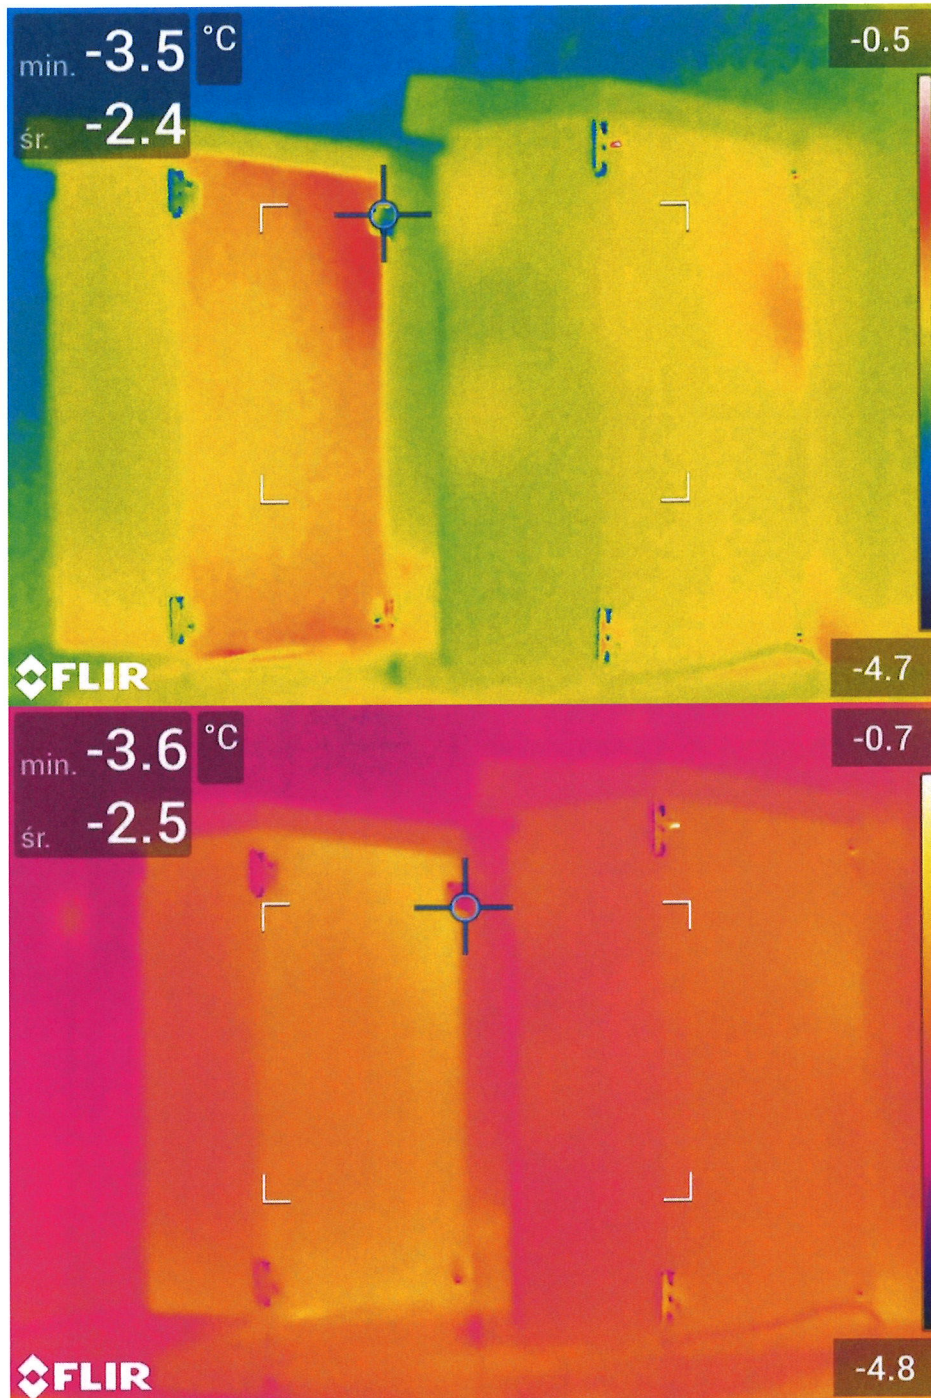
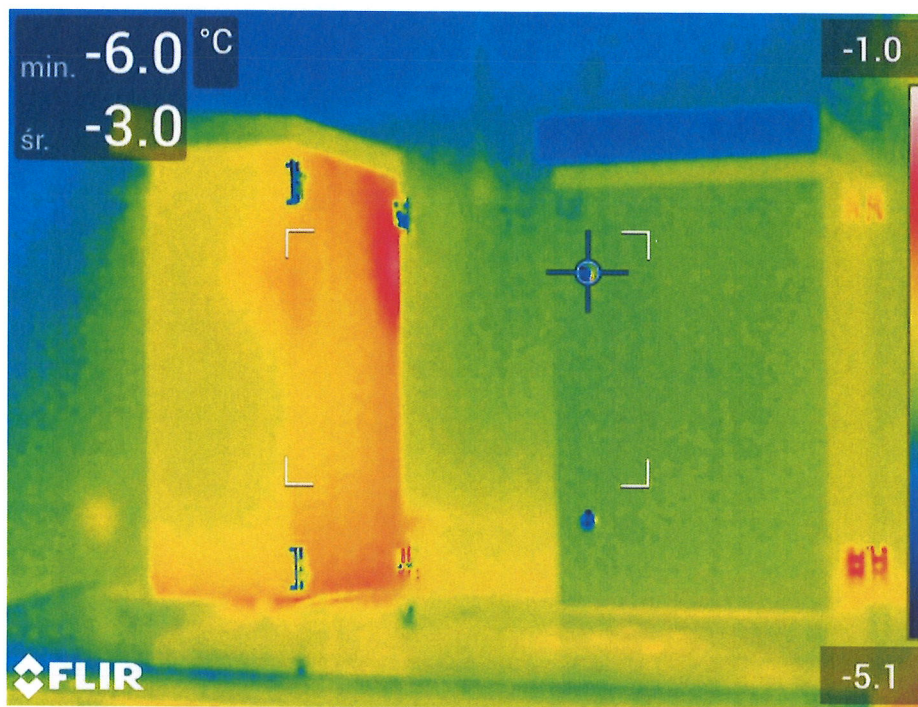
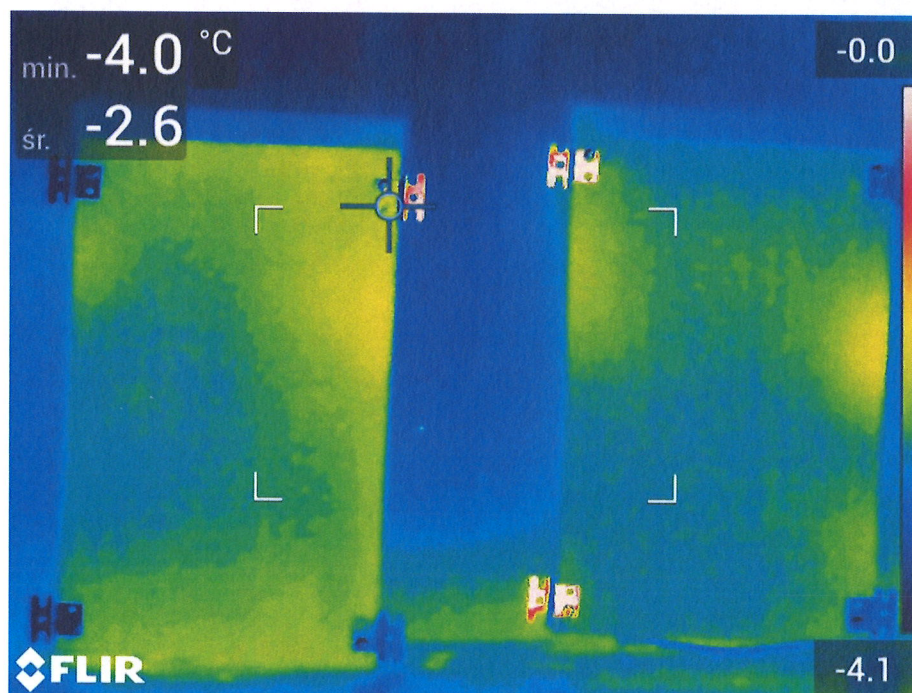
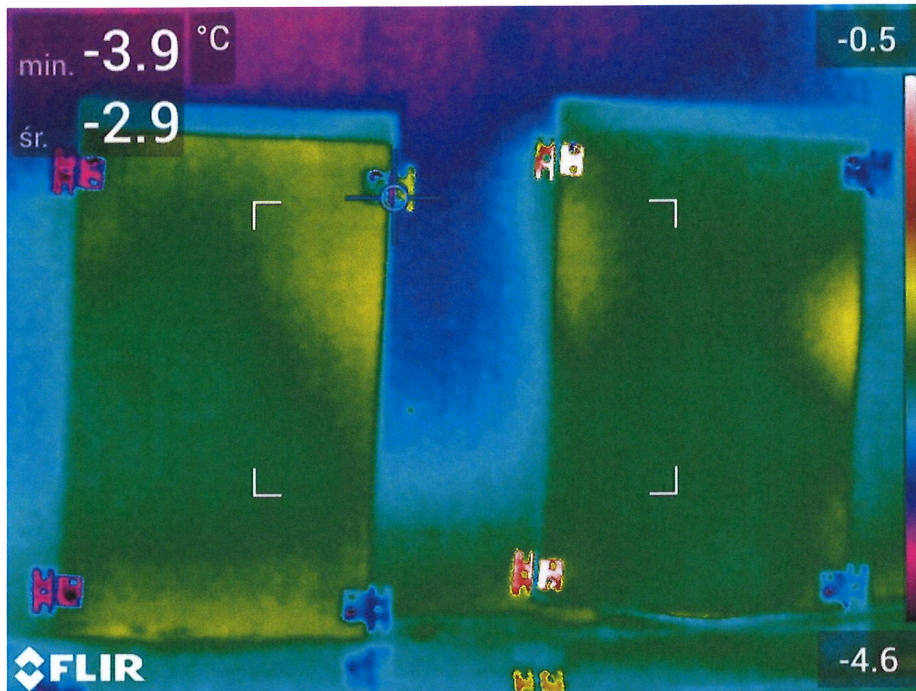
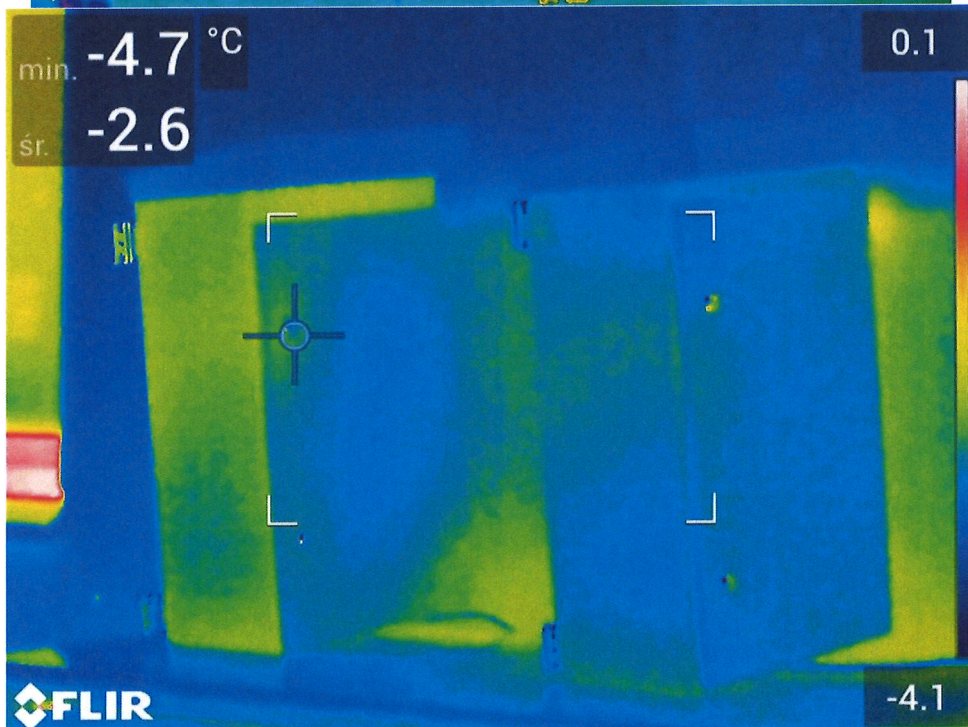
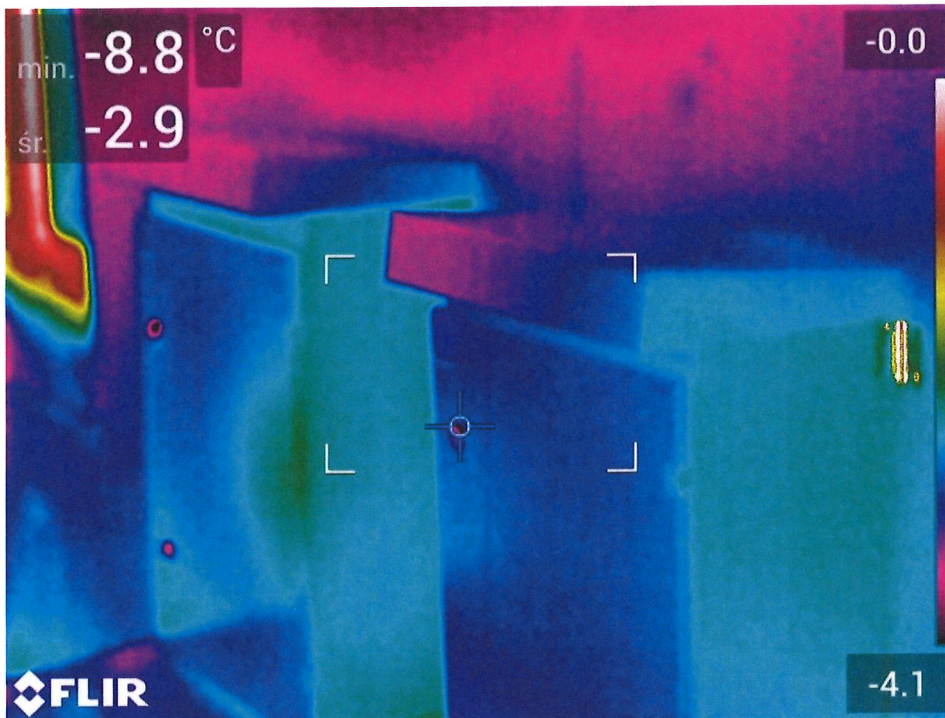
Figure 13. Thermal images of cabinets. Right box: with thermal insulation.

Tests performed on the second day confirmed the results obtained the day before. Lower temperatures on the boxes indicate better insulation. The box with thermal insulation installed had better insulation.

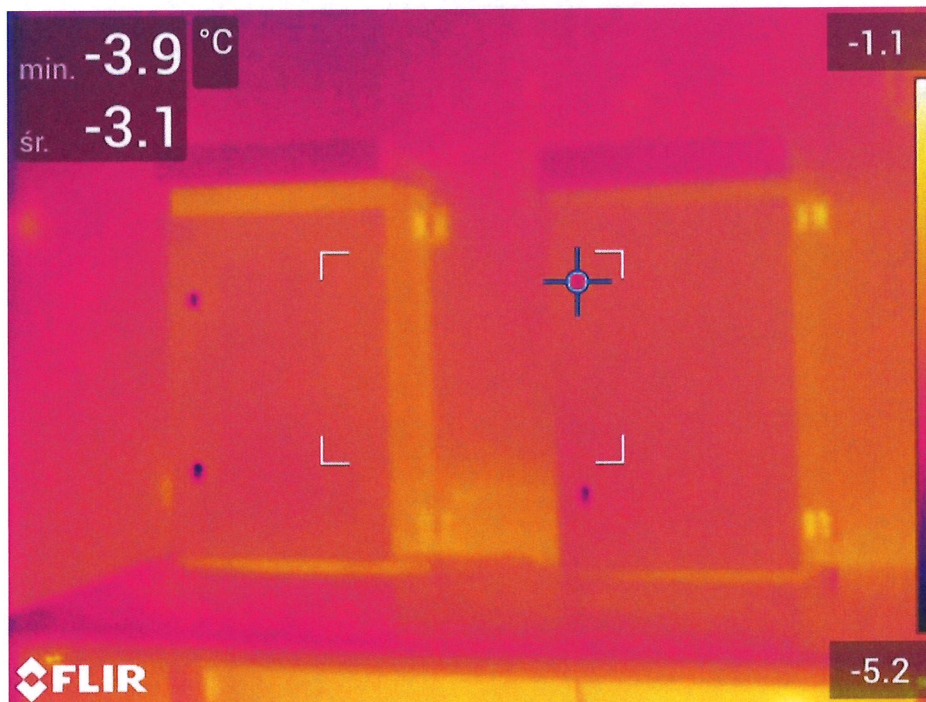
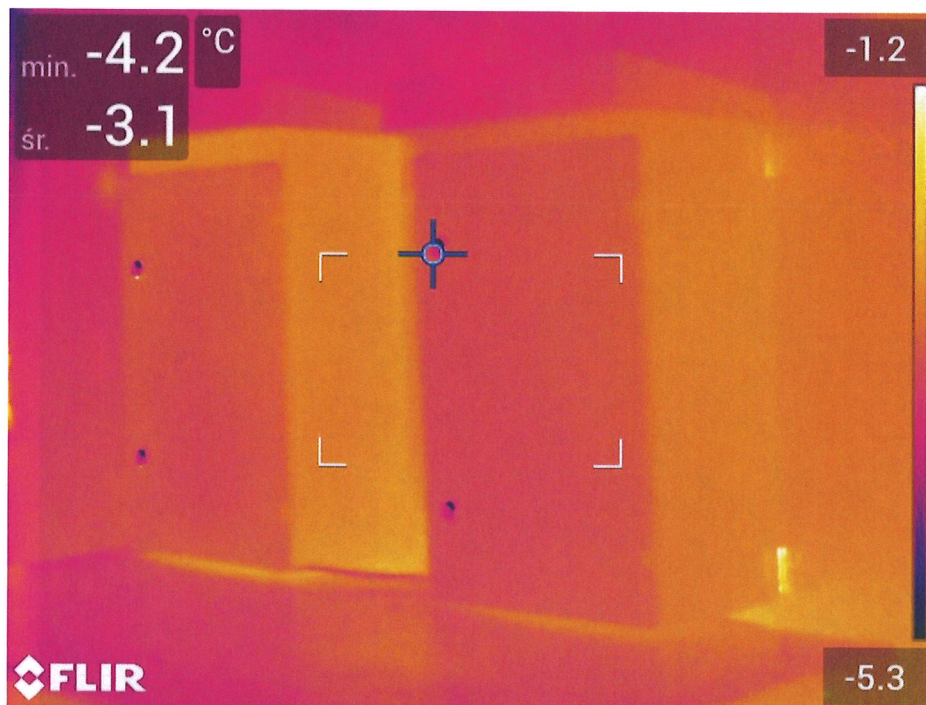
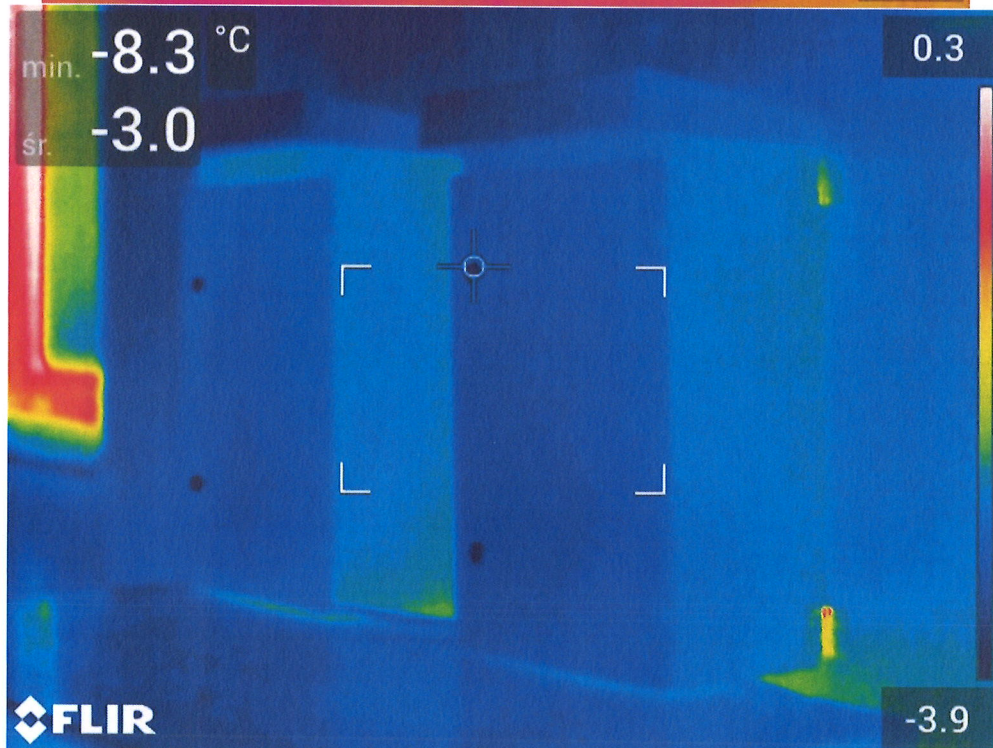
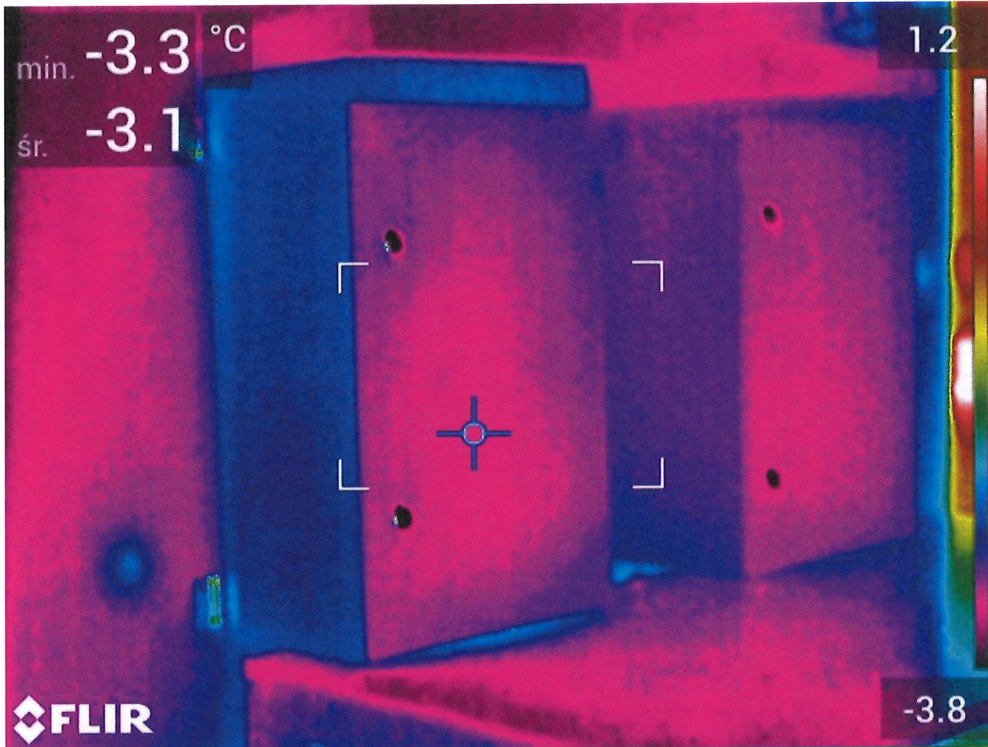
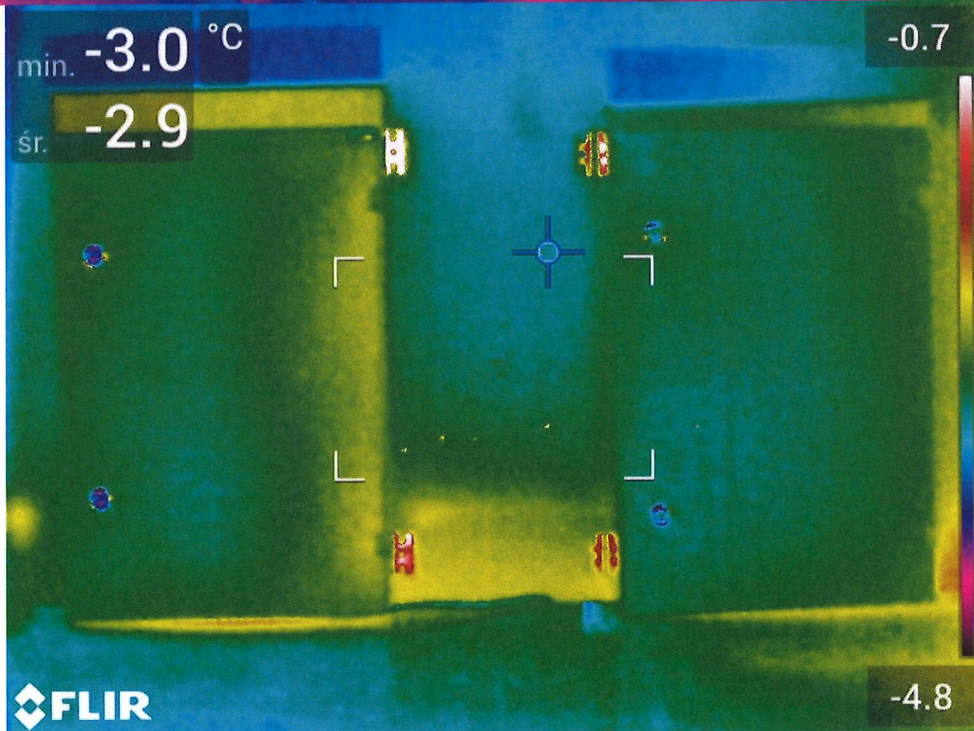
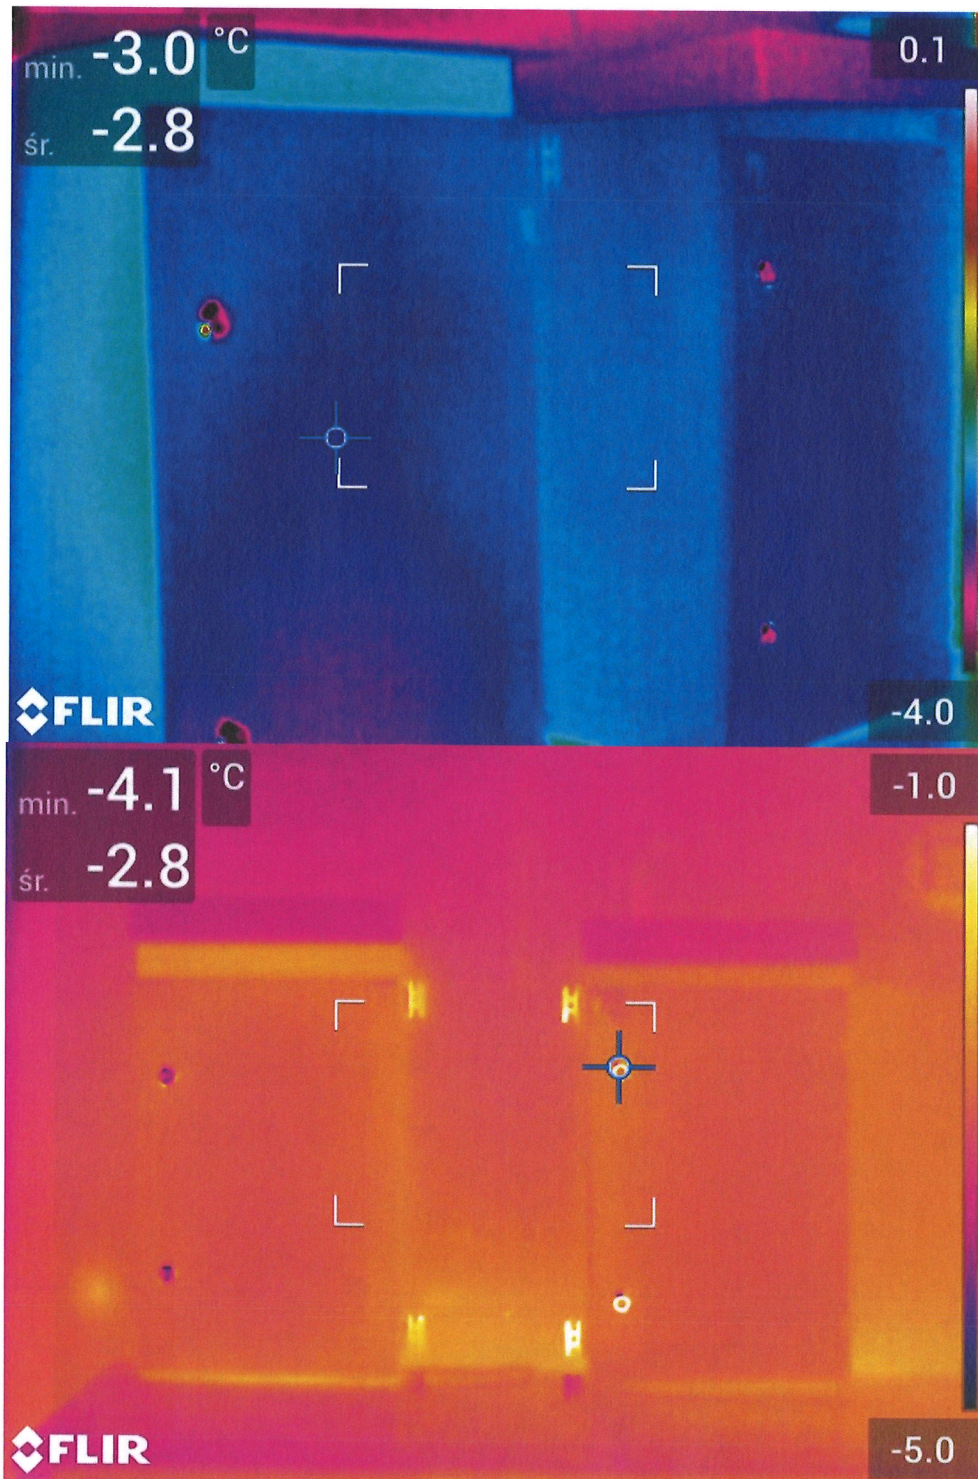
Figure 14. Thermal images of cabinets (with lights completely off). Left box: with thermal insulation.
